Référence de rénovation d'un bâtiment

Architecte :
FONCIA TRAVAUX - Lausanne

Maitre d'ouvrage :
Coopérative Cité Derrière - Lausanne

Rénovation d'un immeuble et transformation en logements pour étudiants

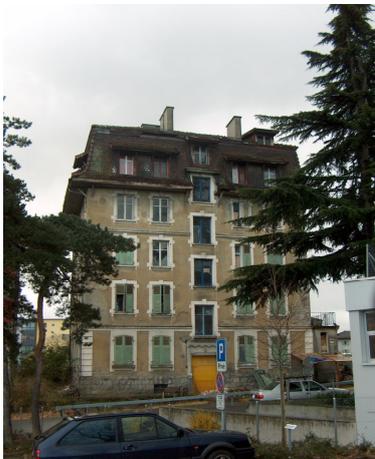
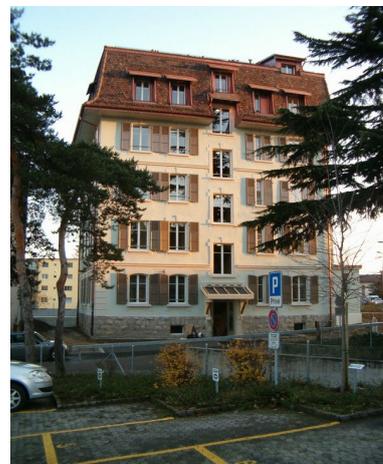
En haut Façade nord avant et après rénovation

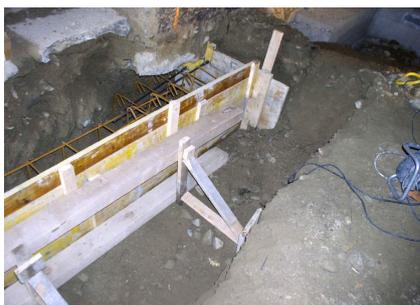
1. Reprise en sous-œuvre des murs en moellons
2. Structure d'un étage mise à nu
3. Connecteur SFS pour liaison du solivage existant à la future dalle en béton armé
4. Un plancher bois prêt à recevoir sa couche de renfort en béton armé

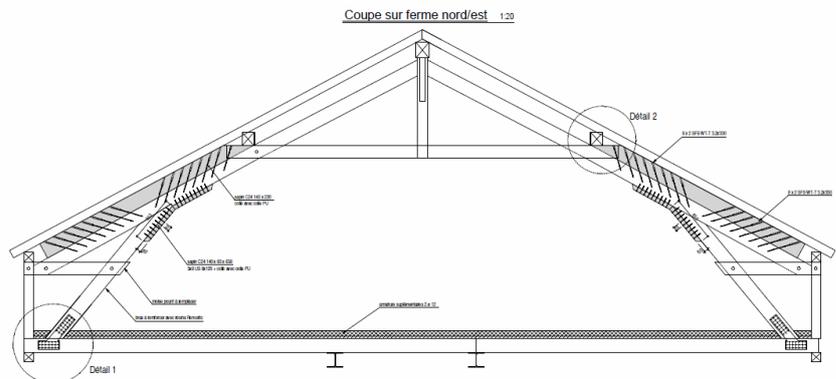
1. Plan de renforcement des fermes de la charpente
2. Arbalétrier avant la transformation
3. Arbalétrier renforcé après la transformation
4. Plan de solivage d'un étage avec connecteurs SFS

Les charpentes de toiture et des mansardes ont été renforcées et isolées pardessus avec 20 cm d'isolation pour suffire aux exigences thermiques que le label Minergie imposait pour tout le bâtiment.
